# Etude de cas Airius: Dommage à la couronne dentée D'un Broyeur à boulet

***SPM Instrument Bulgaria EOOD***

Mars 2023

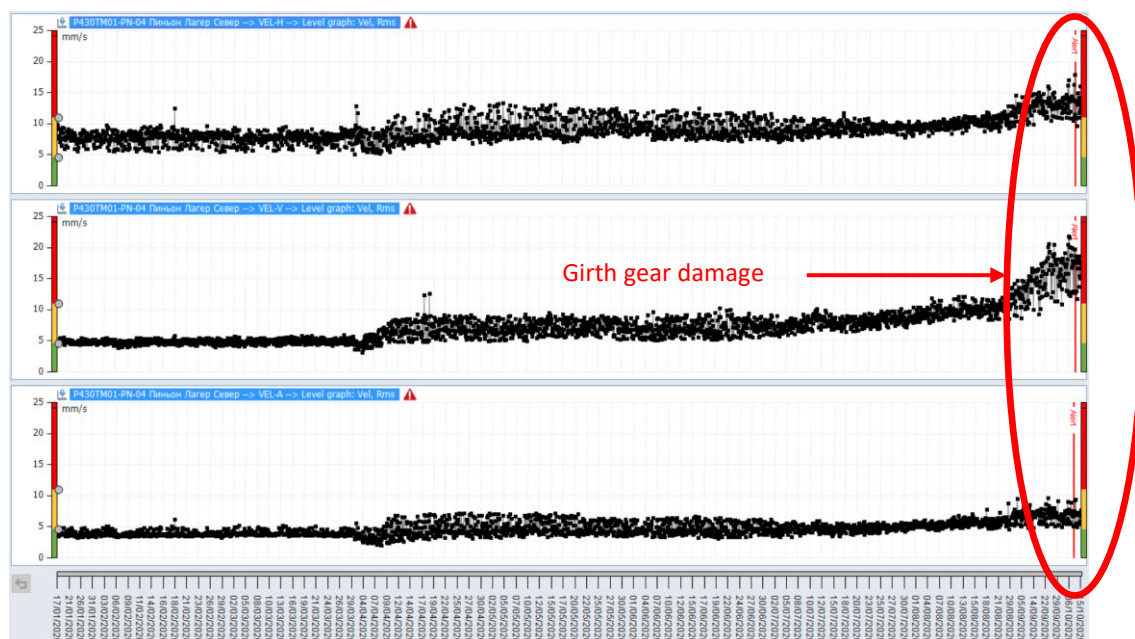
Les mesures présentées dans cette étude de cas ont été collectées du 17 janvier 2020 au 7 octobre 2020. Début avril 2020, la tendance de la vitesse vibratoire a presque doublé en amplitude, passant de 5,5 mm/s à 9,2 mm/s. La vitesse est restée stable au cours des quatre mois suivants avec une tendance régulière. À partir du début août 2020, la vitesse a recommencé à augmenter, atteignant 21,5 mm/s le 11 octobre 2020.

**Image 2** Graphique de tendance VEL sur trois axes – horizontal, vertical et axial, de janvier 2020 à octobre 2020.

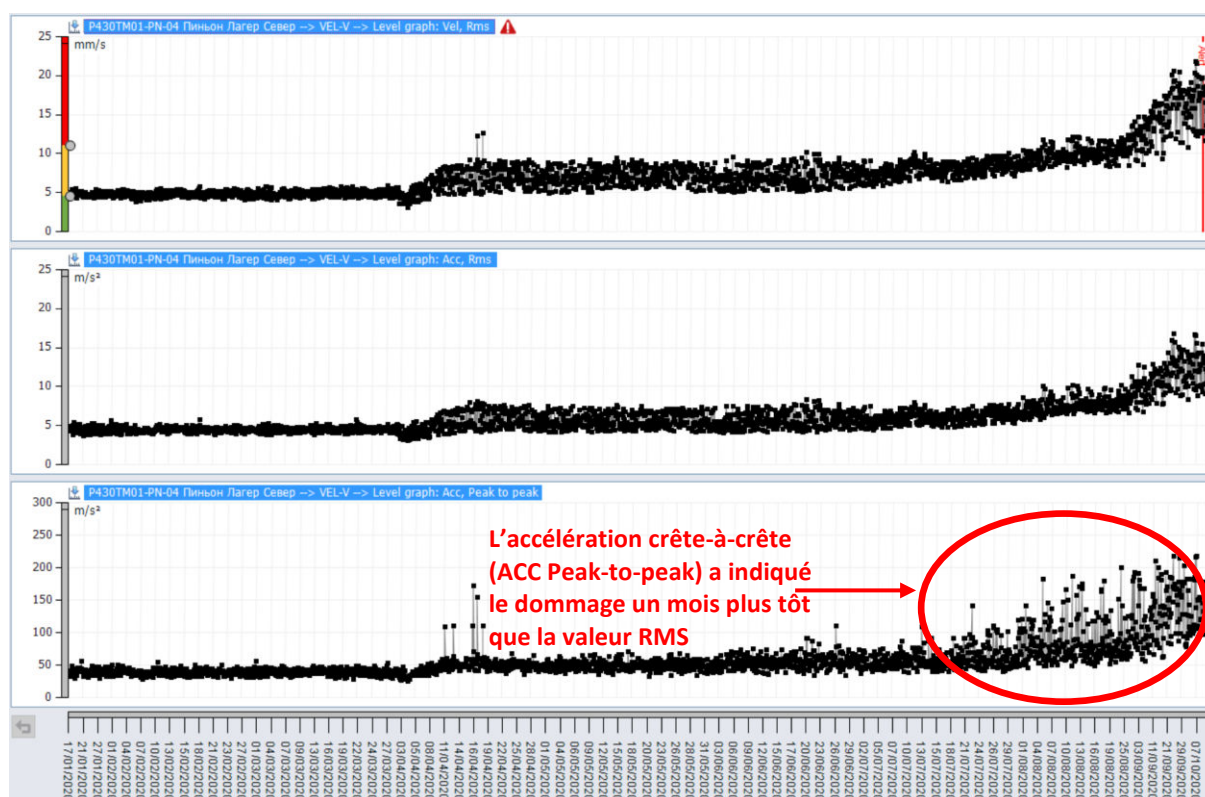
**Image 3** Graphique de tendance – VEL-V (Vitesse RMS, Accélération RMS, Accélération crête-à-crête), de janvier 2020 à octobre 2020

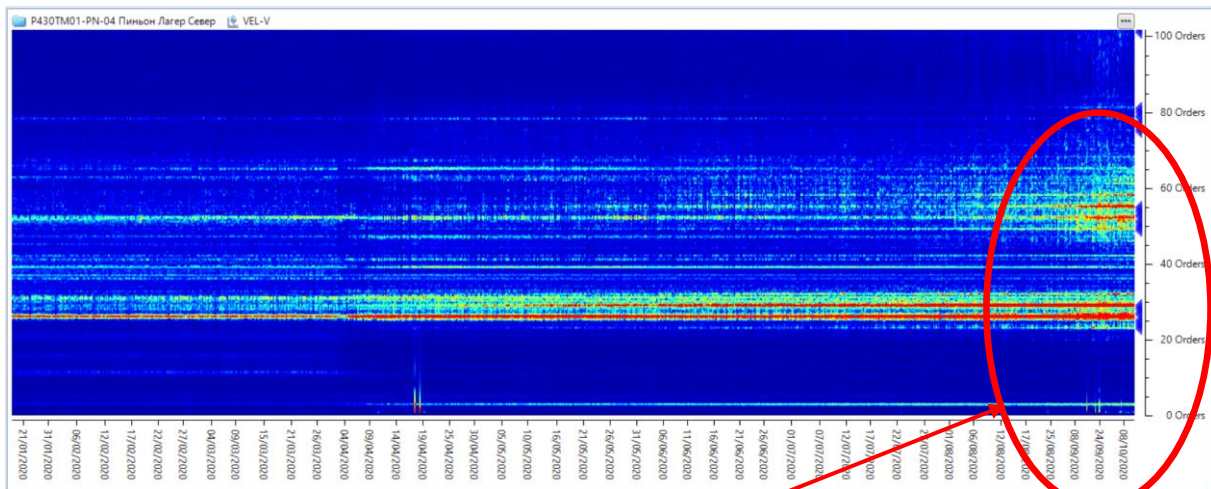
Dans le spectre, on observe des fréquences de contact d'engrenage (GMF) dominantes du pignon et de la couronne dentée, accompagnées de bandes latérales, ce qui correspond aux symptômes typiques d'un endommagement d'engrenage.

**Image 8** EVAM – Vibration velocity VEL-V Colored Spectrum Overview.

Domage

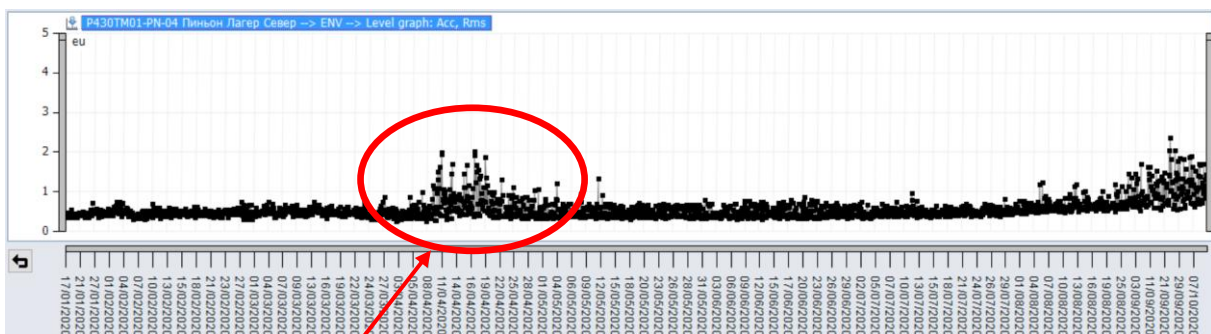
En complément des mesures de vibrations standard, entre avril et mai 2020, le système a enregistré une augmentation du bruit de roulement grâce à la technique d'enveloppement, avec des fréquences correspondant au symptôme BPFI (Ball Pass Frequency Inner Race), indicateur d'un défaut sur la piste intérieure du roulement.

**Image 7** Trend graph, Enveloping – Filter 3, from January 2020–October 2020.

Augmentation du signal – BPFIM match

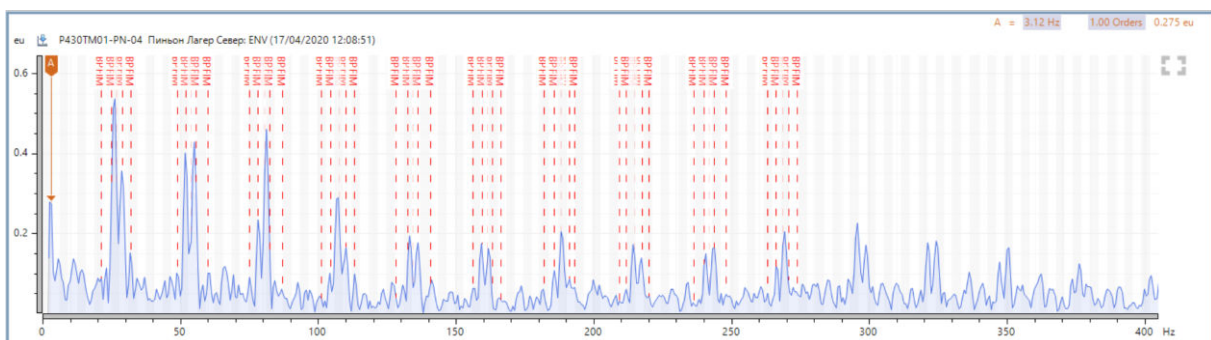
**Image 9** Enveloping – Filter 3 spectrum from April 17, 2020. Matching BPFIM symptom for inner race damage.

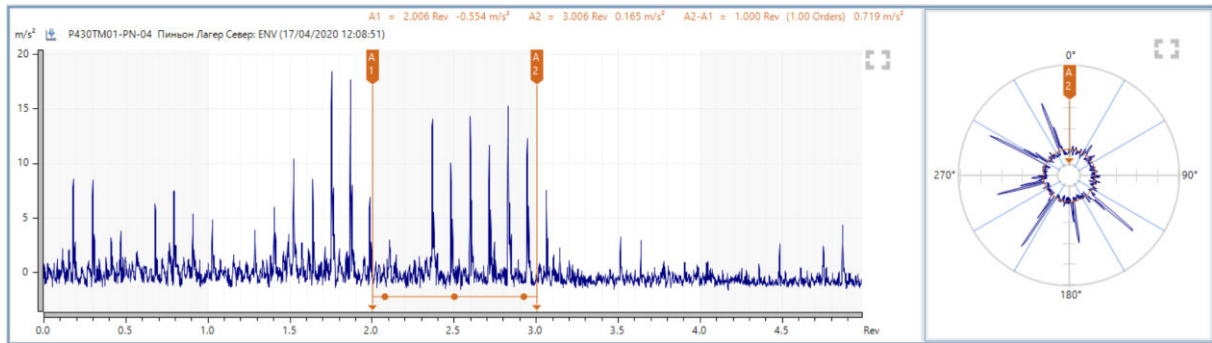
**Image 10** Enveloping – Filter 3 time signal from April 17, 2020.

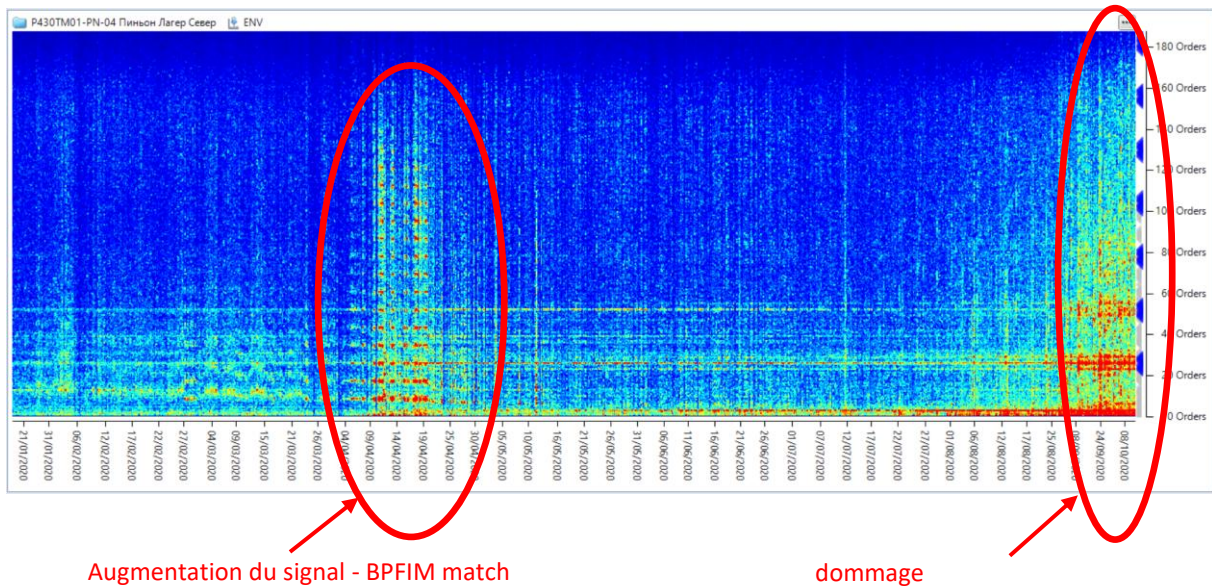
**Image 11** Enveloping – Filter 3, Velocity VEL-V Colored Spectrum Overview.

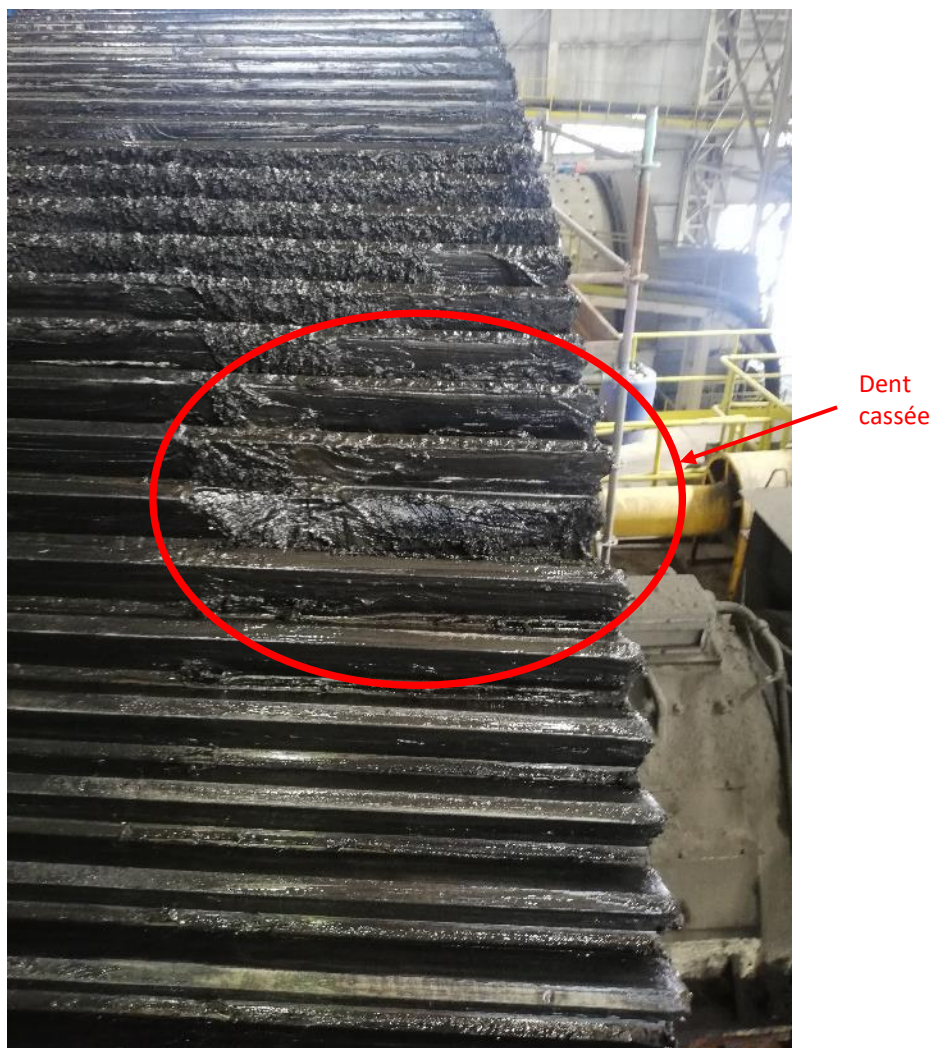
Des photos de la couronne dentée, où une dent cassée a été découverte.

*Image 12* Couronne dentée avec une dent cassée.

Étant donné que l'évolution du dommage a été étroitement suivie à partir d'avril 2020, la direction a estimé que le broyeur à boulets pouvait continuer à fonctionner jusqu'à l'arrêt annuel de maintenance prévu en novembre 2020, moment auquel la couronne dentée a été remplacée. Une dent cassée a alors été découverte sur celle-ci.

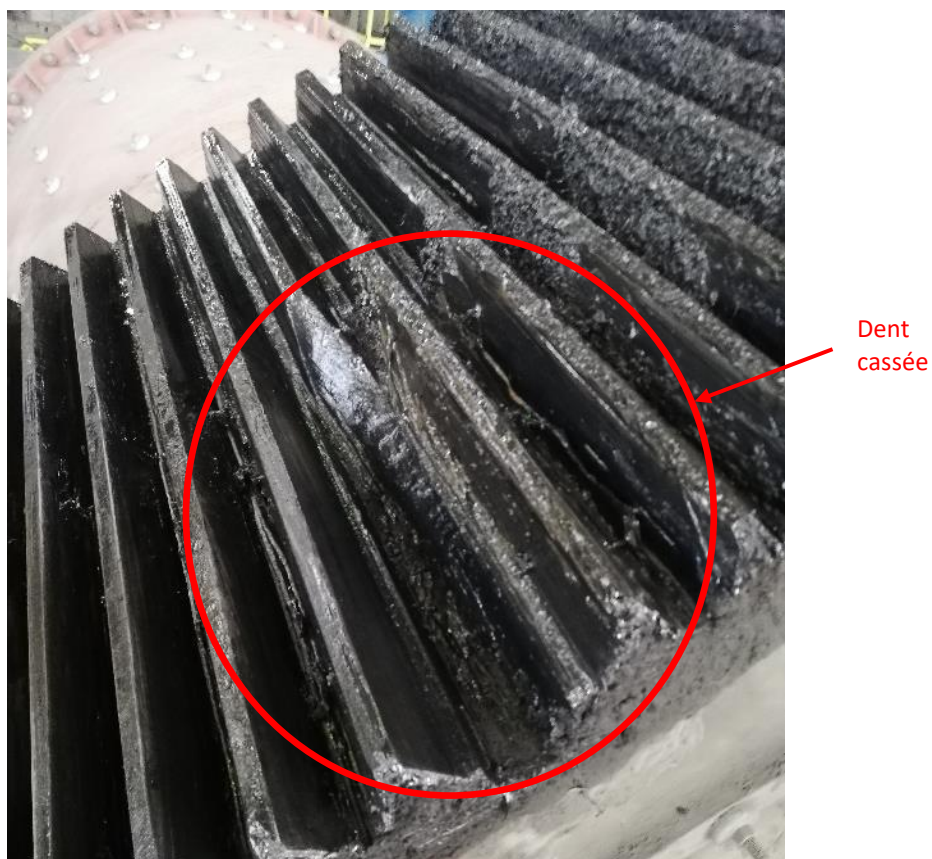
**Image 13** La couronne avec une dent cassée.

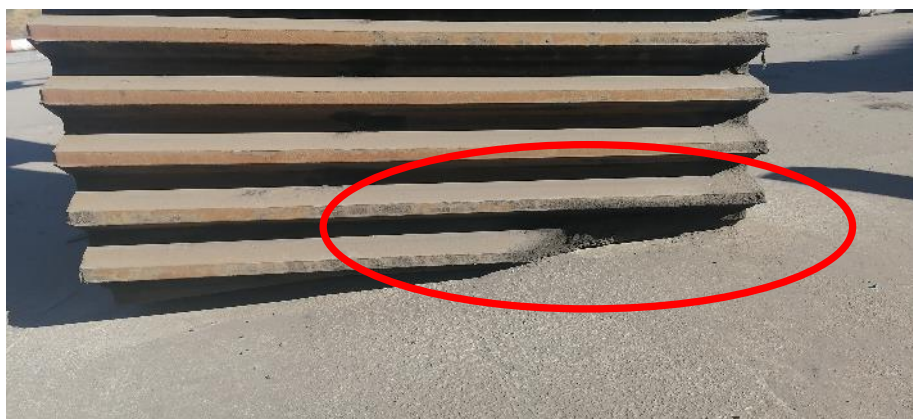
**Image 14** La dent cassé.

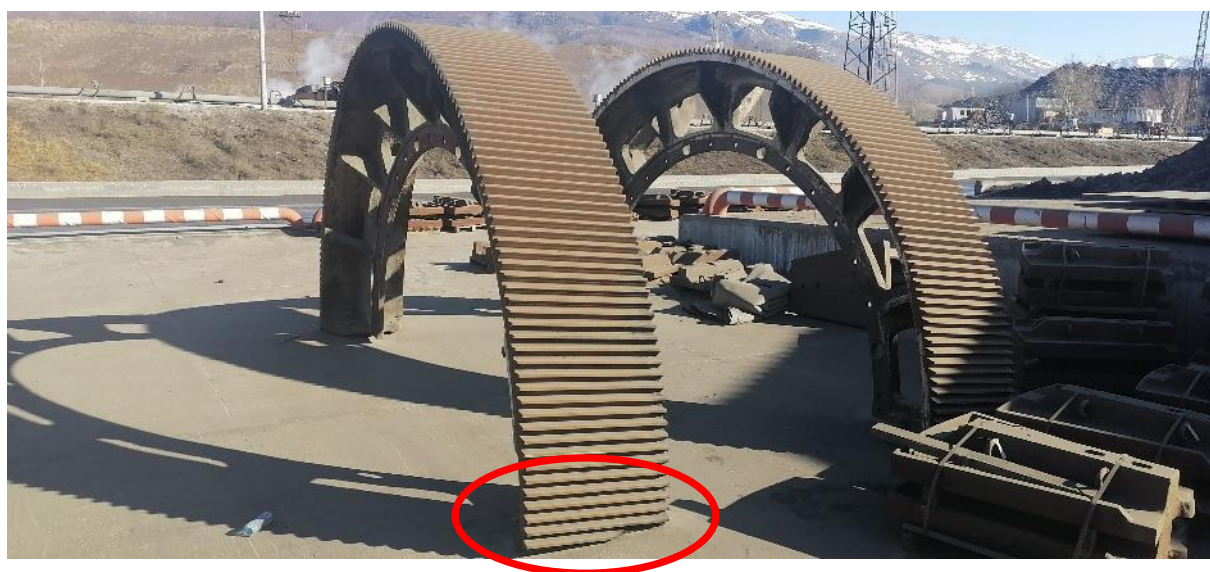
**Image 15** La piste extérieure avec la dent endommagée.
