# Surveillance continue de l'état

# Calcinateur rotatif

**Rick Verbij**

Février, 2018

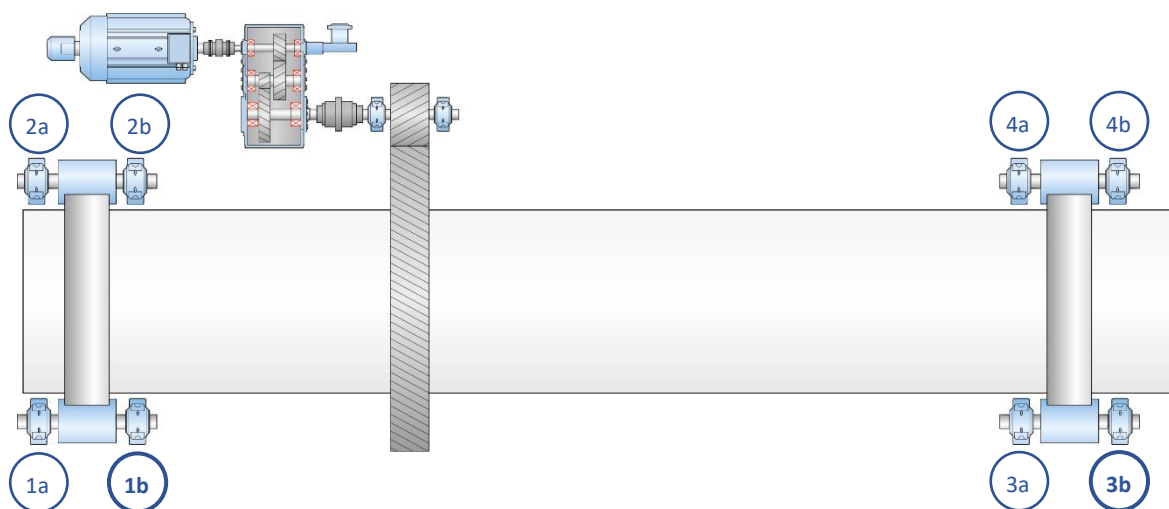
**Fig 1.** La construction mécanique du calcinateur. Cette étude de cas concerne des dommages détectés sur les roulements 1B et 3B, ainsi qu'un problème de lubrification sur les roulements du ventilateur.

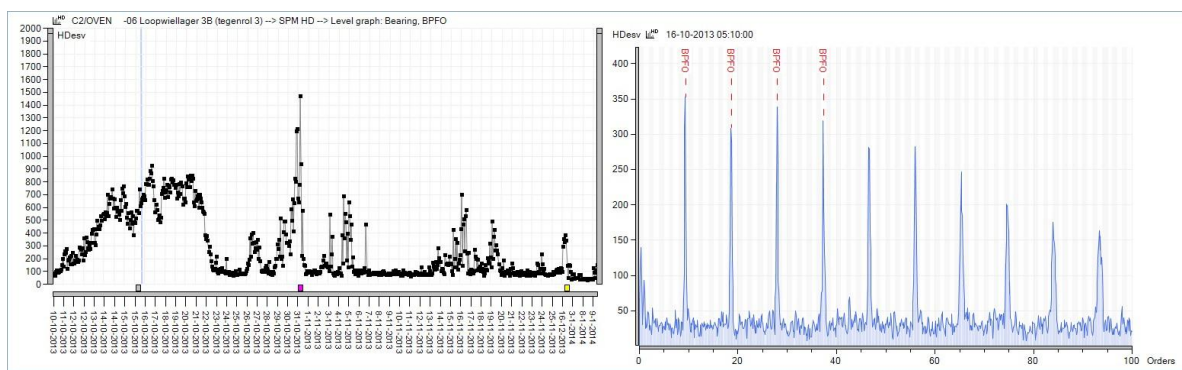
**Fig 3.** Graphique de tendance SPM HD de la fréquence de défaut sur la bague extérieure, et spectre de fréquence (FFT) avec des marqueurs sur la fréquence BPFO.

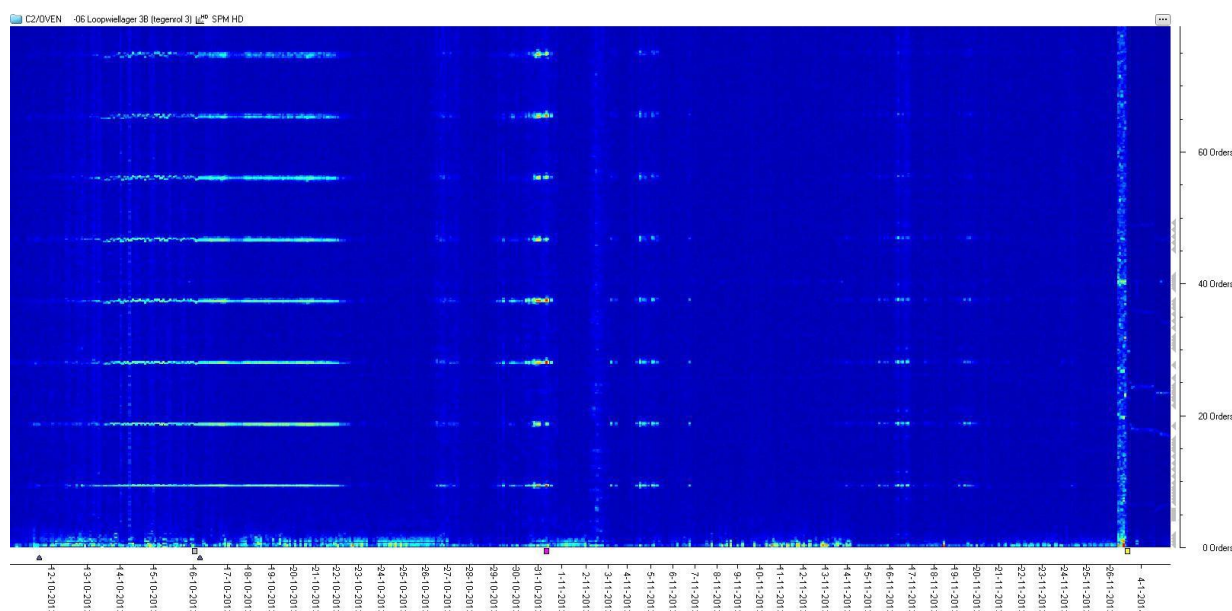
**Fig 4.** SPM HD Color Spectrum Overview montrant une augmentation progressive de l'amplitude sur la fréquence BPFO, ainsi que le processus d'écailage. À la fin du mois d'octobre, une brève mais forte augmentation de la fréquence BPFO est observable.

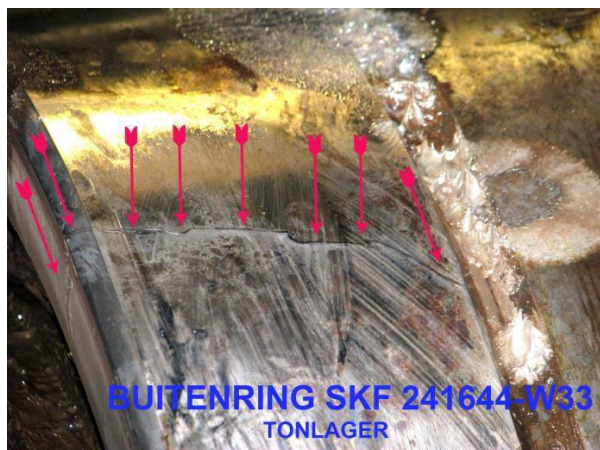
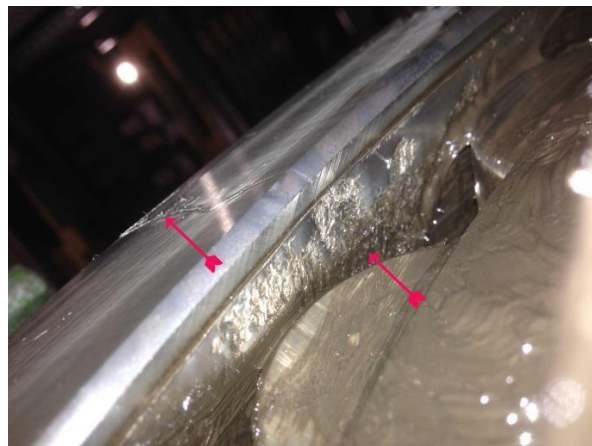
**Image 2.** Photos du roulement 3B montrant les dommages. Le roulement a été remplacé début janvier 2014

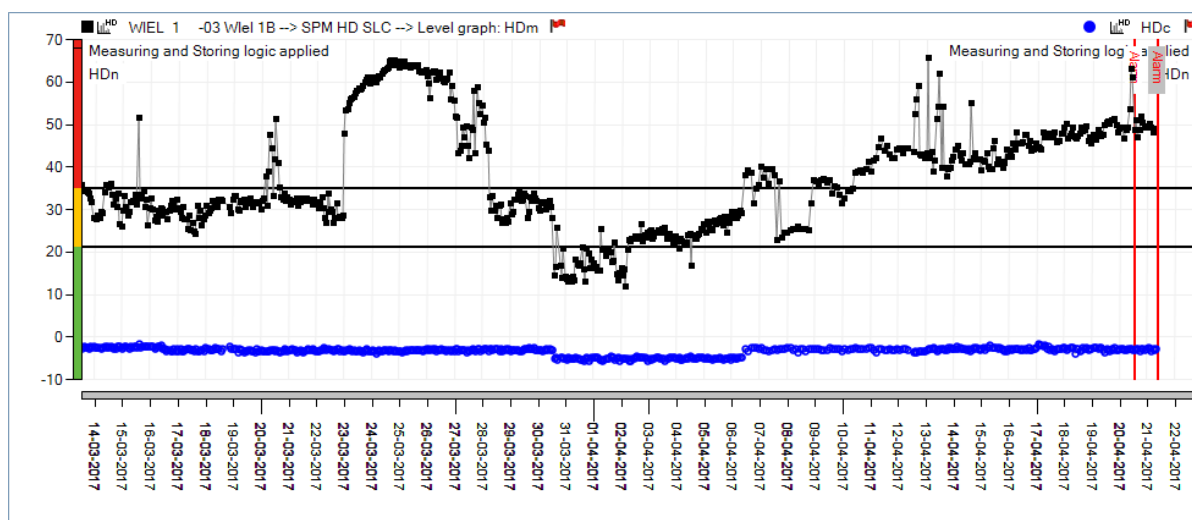
**Fig 5.** Les mesures SPM HD avec les DuoTech ont débuté le 14 mars 2017. Les mesures SPM HD réalisées avec les transducteurs 44000 avaient déjà détecté les premiers signes de défauts sur la bague extérieure en juin 2016, offrant ainsi plus de dix mois de préavis.

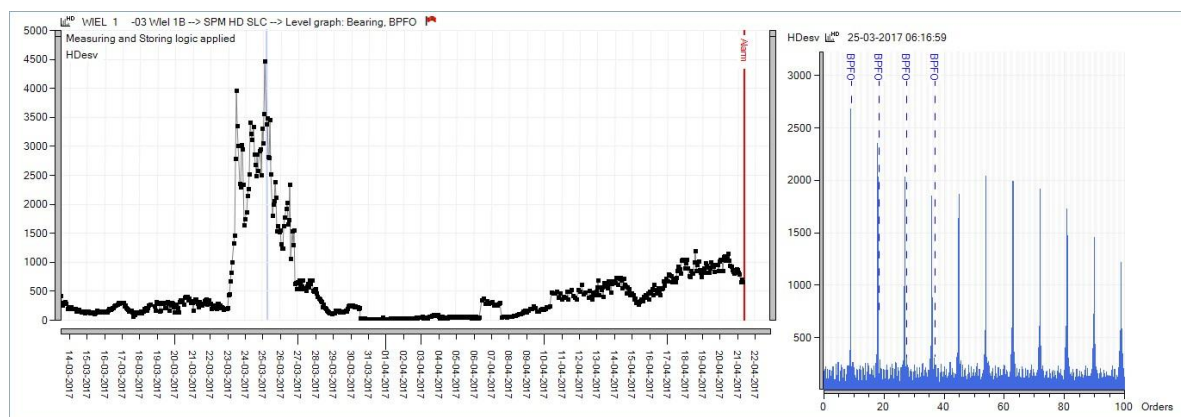
**Fig 6.** Graphique de tendance BPFO et spectre FFT. Faible niveau de bruit dans le spectre FFT.

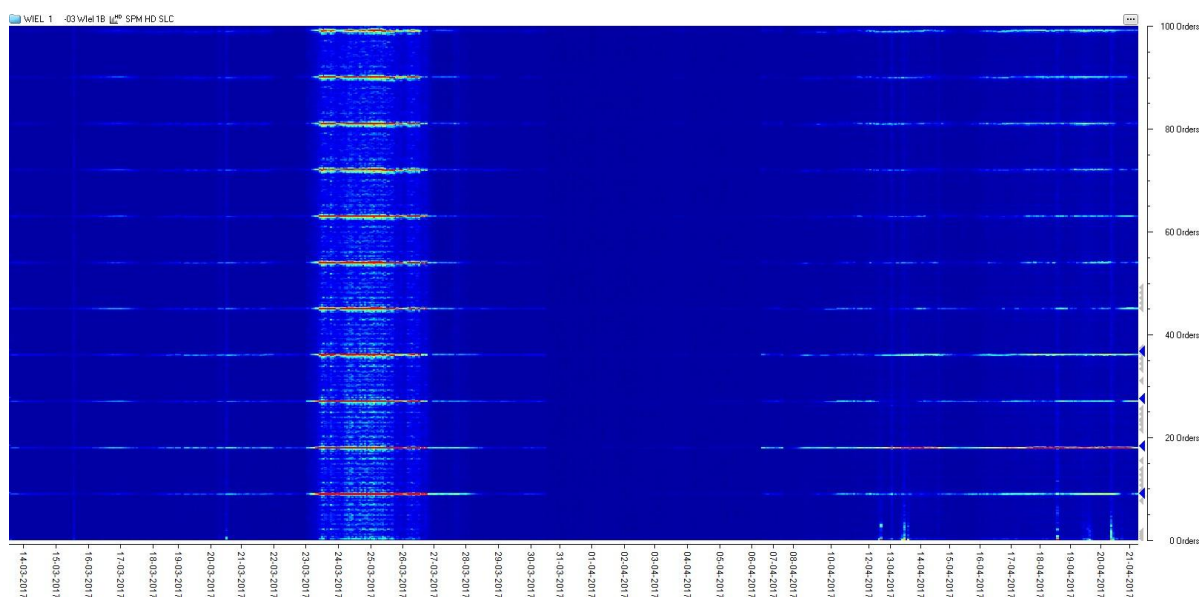
**Fig 7.** Le processus d'écaillage est clairement visible dans le **Color Spectrum Overview**.

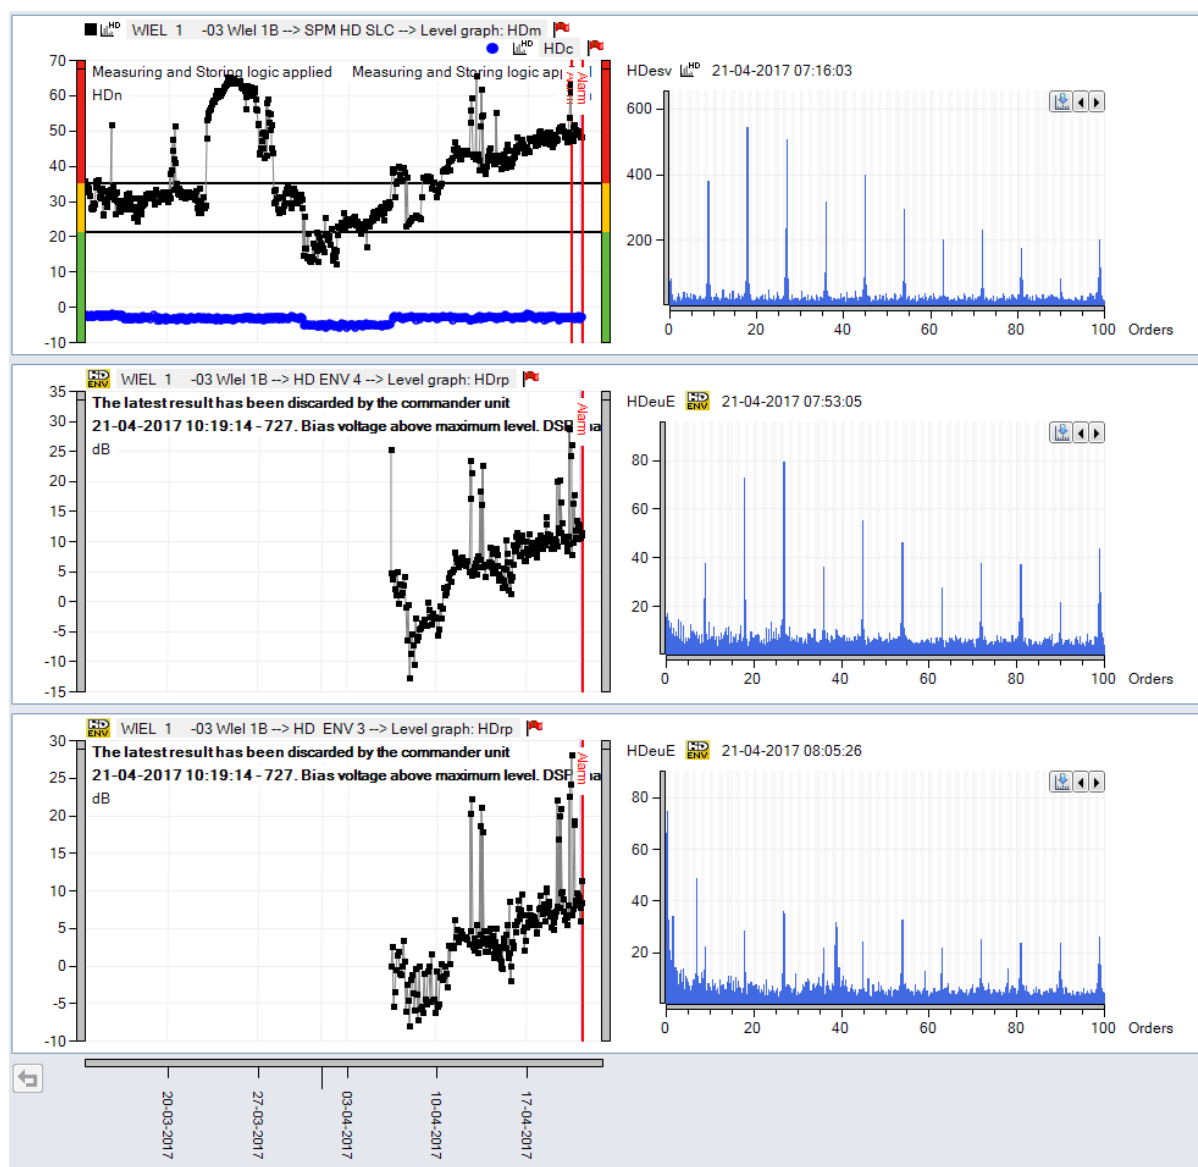
**Fig 8.** Aux alentours du 5 avril 2017, des mesures HD ENV ont été ajoutées, révélant des signes clairs d'usure sur la bague extérieure du roulement.

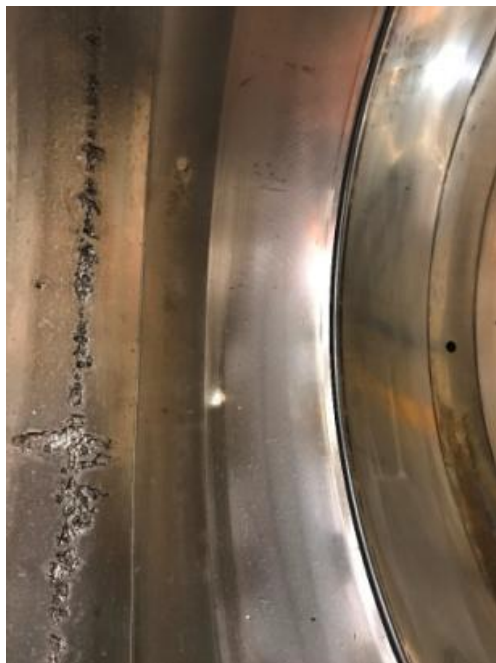
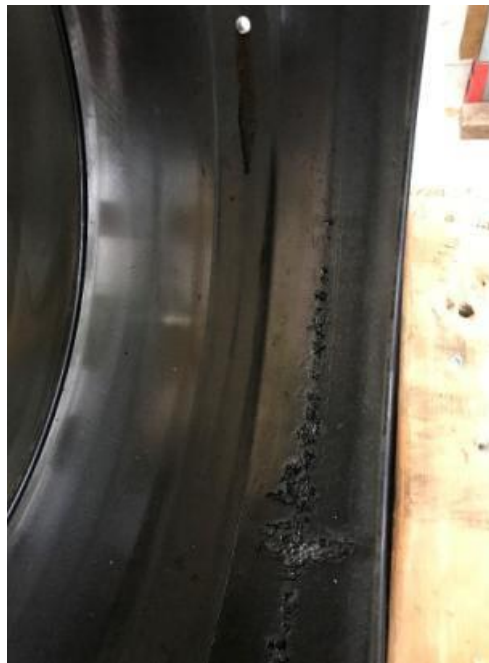
**Image 3.** Photos du roulement 1B prises après son remplacement.

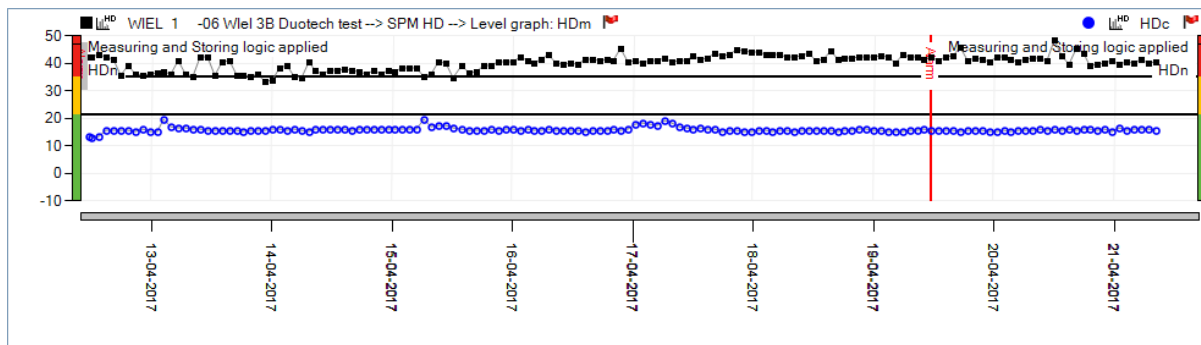
**Fig 9.** Les mesures SPM HD avec les accéléromètres DuoTech ont débuté le 12 avril 2017. Les mesures SPM HD réalisées avec les transducteurs 44000 avaient déjà détecté les premiers signes de défauts sur la bague extérieure en juillet 2016, offrant ainsi plus de neuf mois de préavis. Sur le graphique de tendance SPM HD ci-dessous, la valeur HDm était déjà élevée en raison de la présence d'un défaut sur la bague extérieure. La valeur HDc ne montre aucun signe d'interférence électrique.

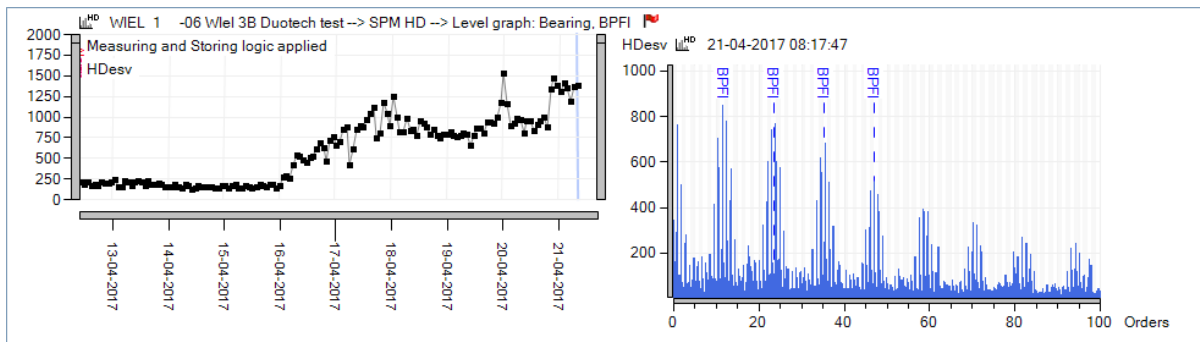
**Fig 10.** Le graphique de tendance BPFI commence à montrer une augmentation des niveaux à la mi-avril. La fréquence BPFI est marquée dans le spectre FFT. De fortes bandes latérales sont observables.

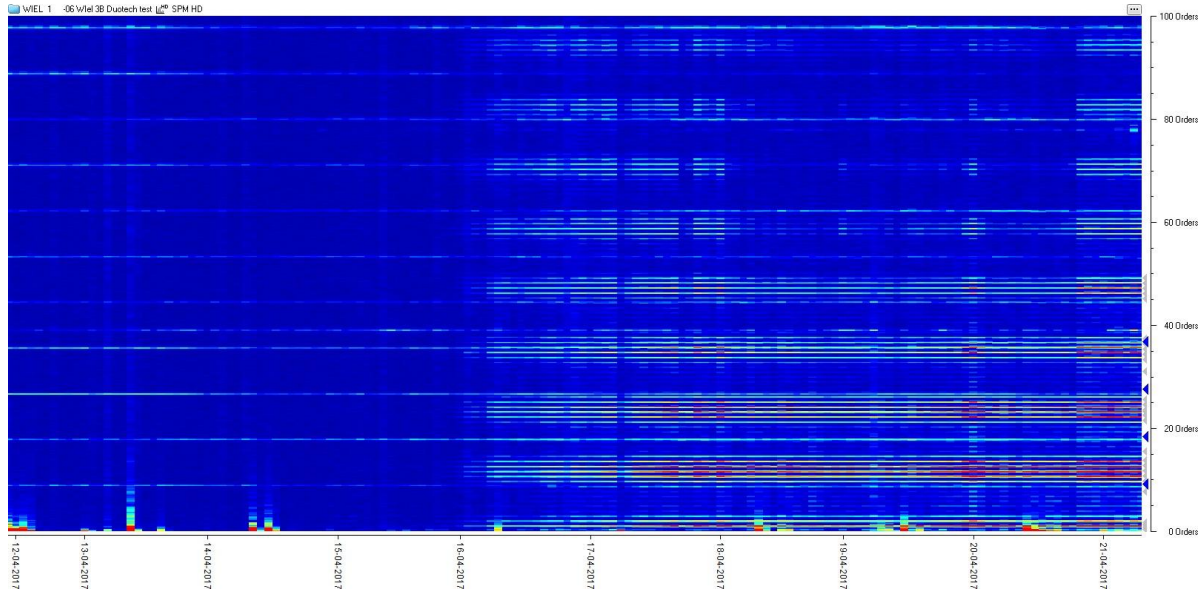
**Fig11.** Le défaut sur la bague extérieure est présent dès le début. L'augmentation soudaine et marquée de la fréquence de défaut sur la bague intérieure, incluant les harmoniques et les bandes latérales, est clairement visible dans le **Color Spectrum Overview**.

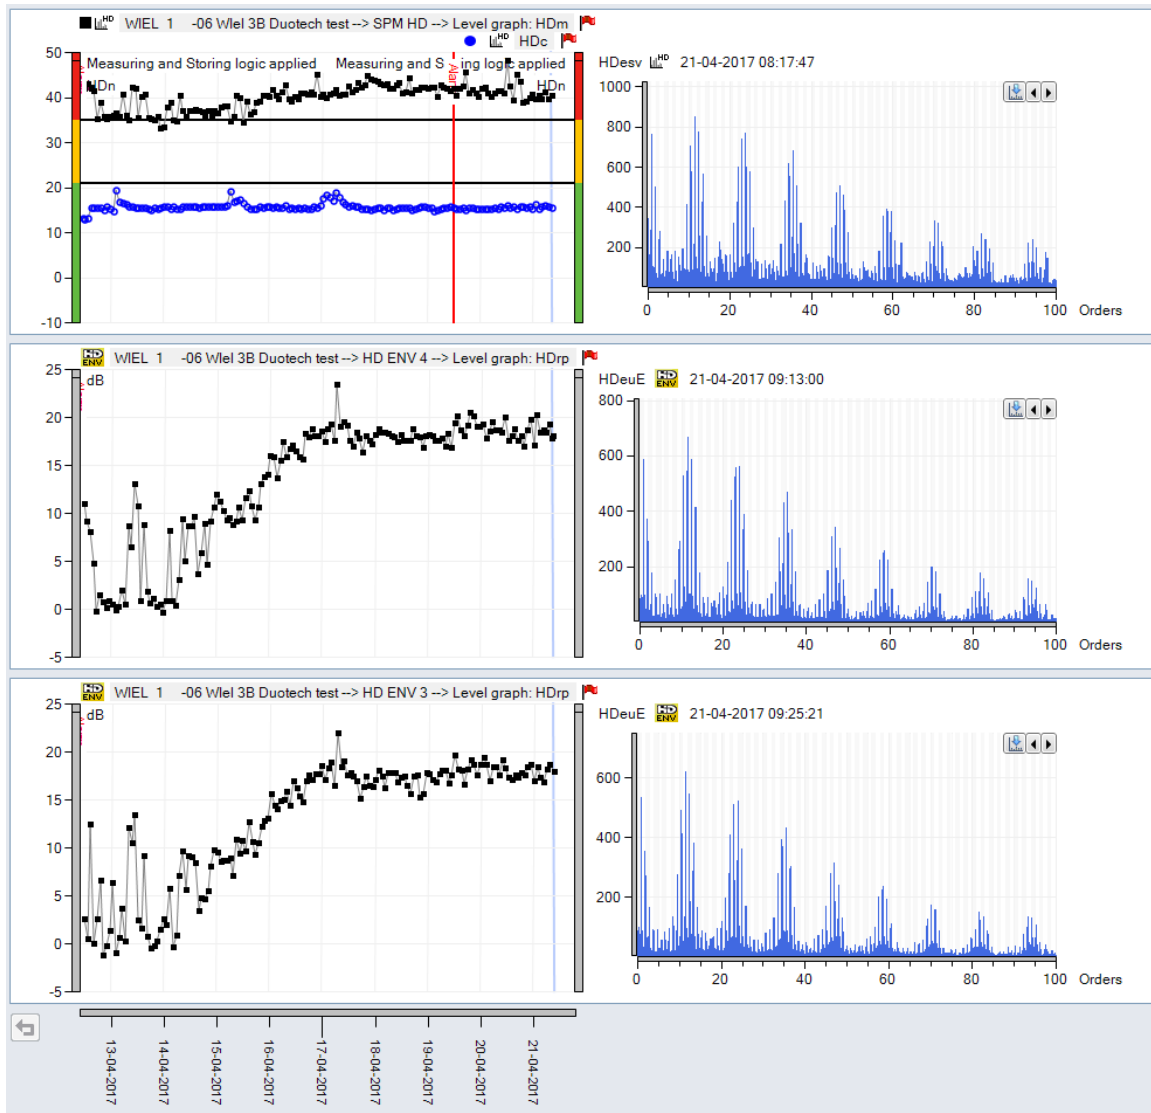
**Fig 12.** Le défaut sur la bague intérieure est efficacement détecté avec les filtres HD ENV 4 et 3.

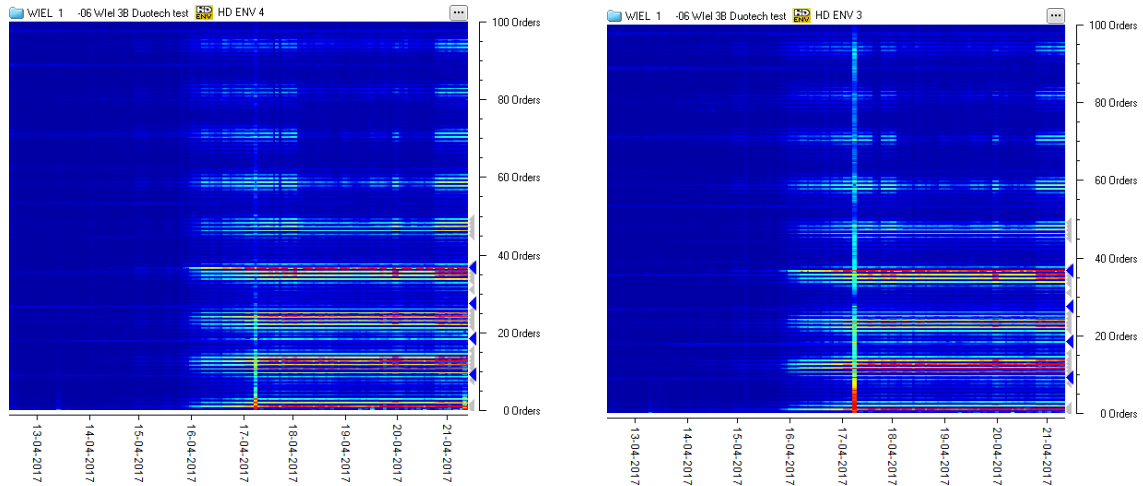
**Fig 13.** Le **Color Spectrum Overview** ressemble à celui du SPM HD. Il est très net, ce qui indique un faible niveau de bruit et confirme la capacité des capteurs DuoTech à être utilisés dans des environnements soumis à de fortes interférences électriques.

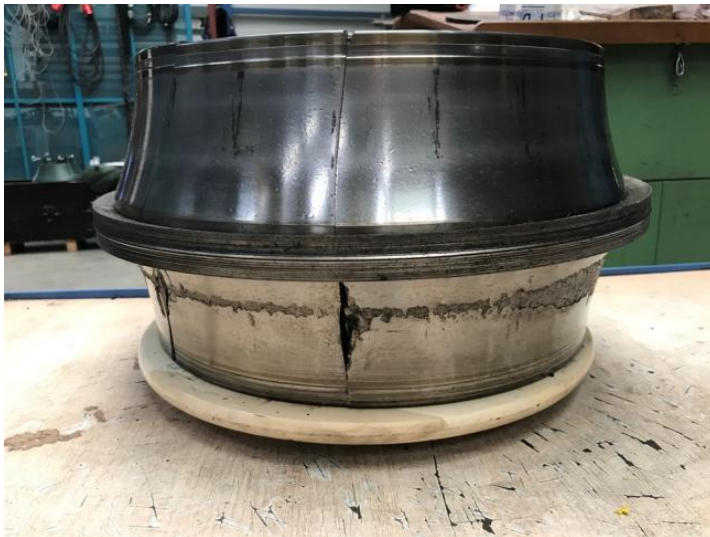
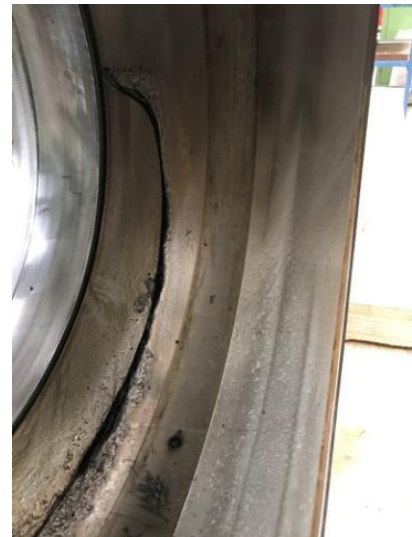
**Image 4.** Photos montrant des dommages sévères – niveau 4 – sur la bague intérieure et la bague extérieure du roulement.

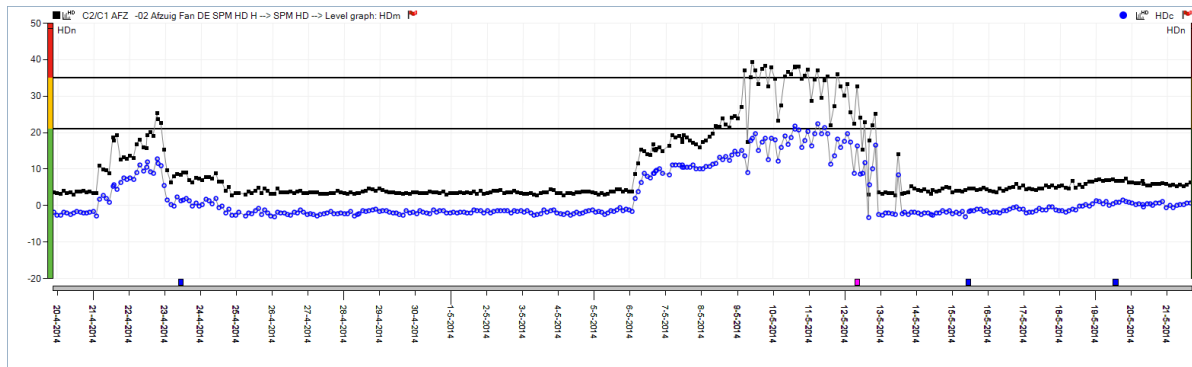
**Fig 14.** Mesure SPM HD montrant une augmentation des niveaux HDm/HDe. Les carrés en bas du graphique de tendance indiquent les dates de lubrification du roulement.
