# Défaillance d'un réducteur

## Analyse des causes profondes et recommandations pour la surveillance des réducteurs avec la technologie HD

**Göran Almqvist**

***SPM Instrument AB***

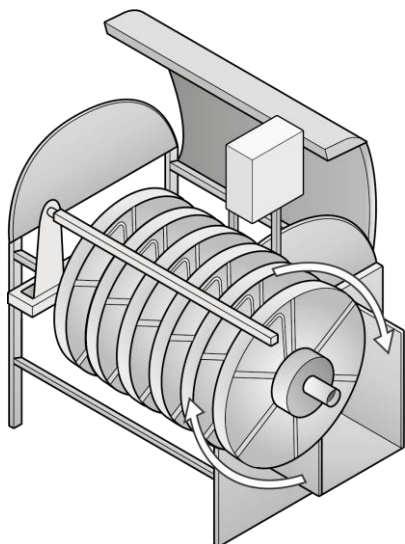
**Fig. 1** Filtre à disques

Le filtre à disques est une application à faible vitesse, entraînée par un réducteur à quatre étages et un moteur électrique (voir Figures 1, 2 et 3 ci-dessous).

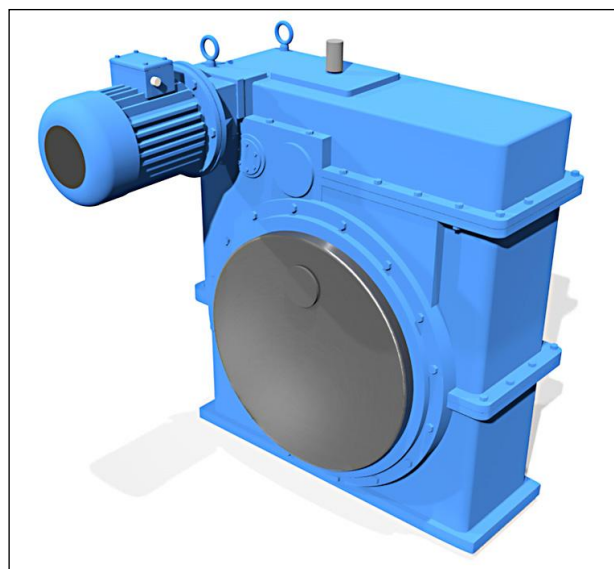
**Fig. 2** Le réducteur et le moteur entraînant le filtre à disques.

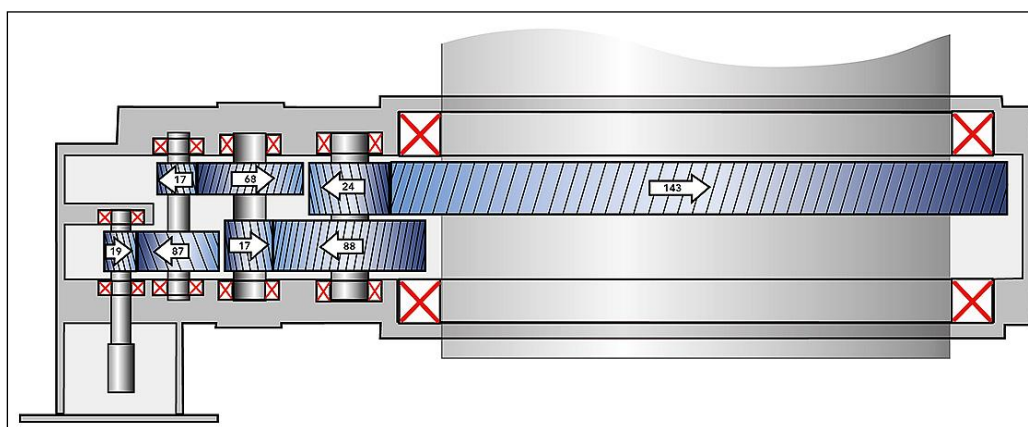
**Fig. 3** Section du reducteur.

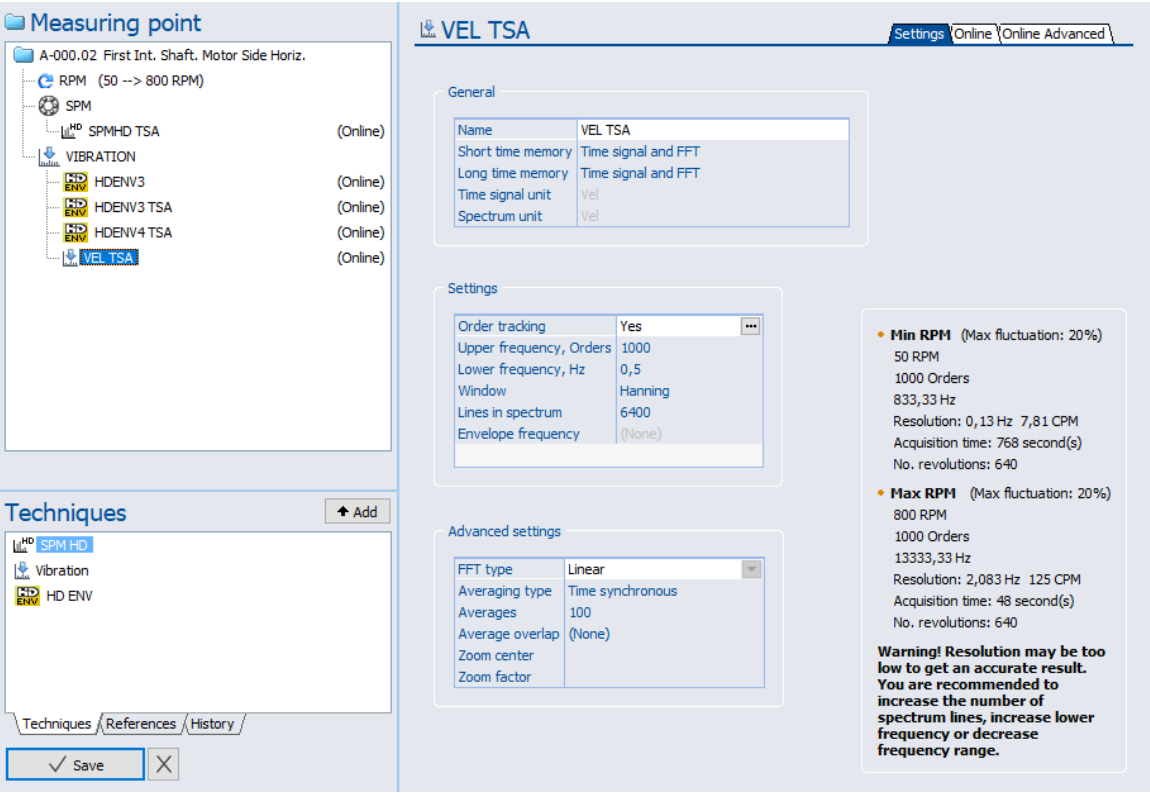
Fig. 8 VEL TSA

La raison de la fréquence supérieure élevée – 1000 ordres – utilisée dans les mesures TSA est de permettre la visualisation des engrenages sous forme de graphique circulaire avec un signal temporel haute résolution.

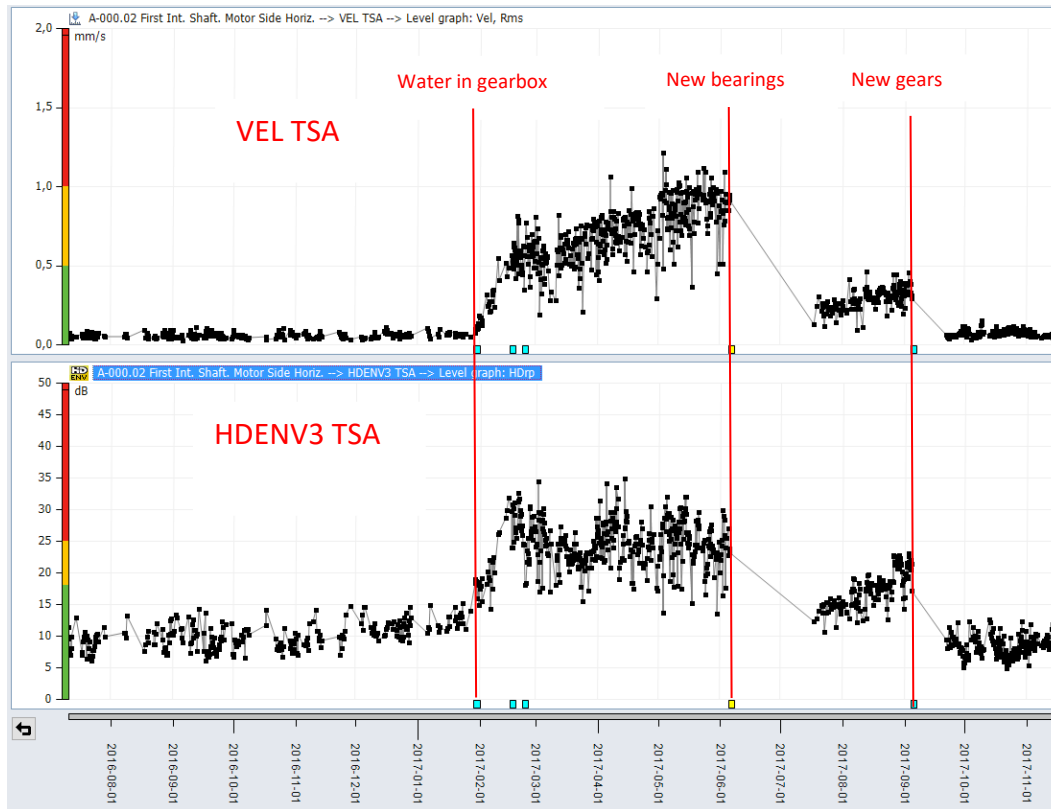
L'amplitude des mesures effectuées sur l'arbre intermédiaire a montré une augmentation nette, principalement dans les mesures VEL TSA (moyennage synchrone temporel sur la vitesse). Étant donné que les mesures TSA évaluent uniquement l'état des engrenages, cela constitue une indication claire de la présence d'un problème sur les engrenages.

**Fig. 9** Graphiques de tendance de VEL TSA et HD ENV, Filter 3 TSA mesures.

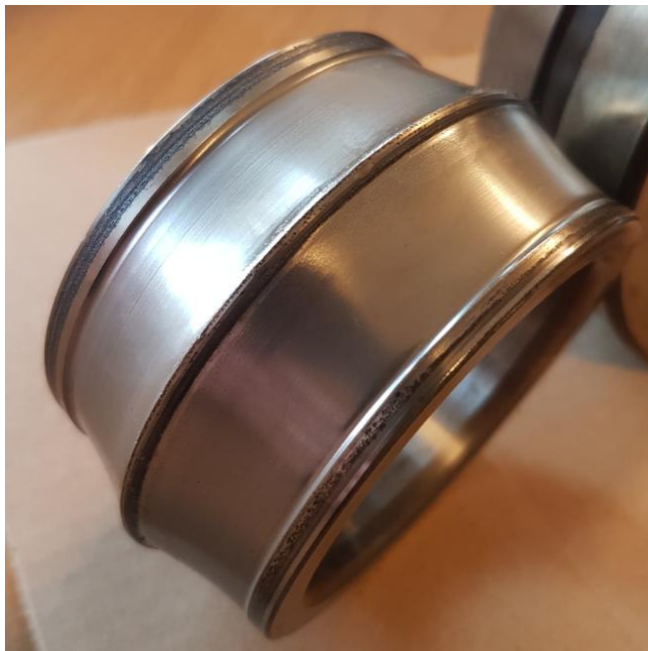
La cause des dommages sur les engrenages était une mauvaise lubrification. Malheureusement, le seul type de mesure activé pour les roulements était le HD ENV, filtre 3, et avec ces mesures, aucune fréquence de roulement n'a pu être détectée.

Les dommages sur les roulements sont particulièrement intéressants. Il n'y a pas d'écaillage sur la surface des roulements, mais celle-ci est fortement usée — voir les images 1 et 2 :

*Img. 1 Roulement endommagé provenant du premier arbre intermédiaire.*

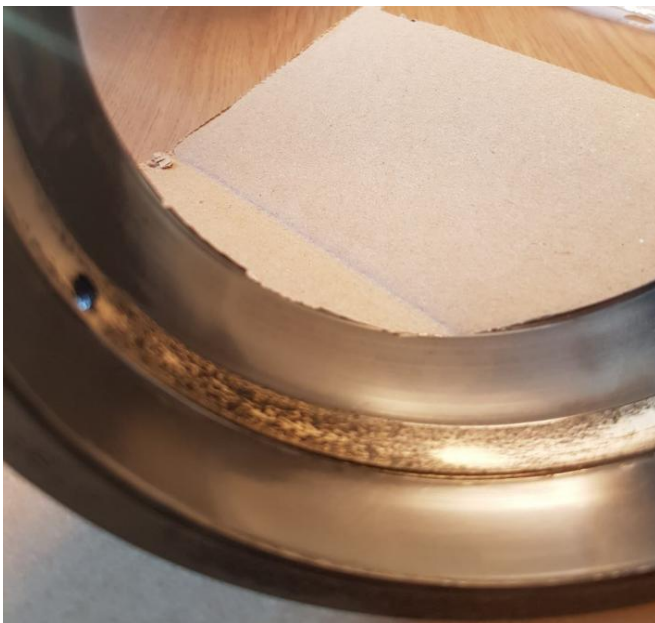
*Img. 2 Roulement endommagé provenant du premier arbre intermédiaire.*

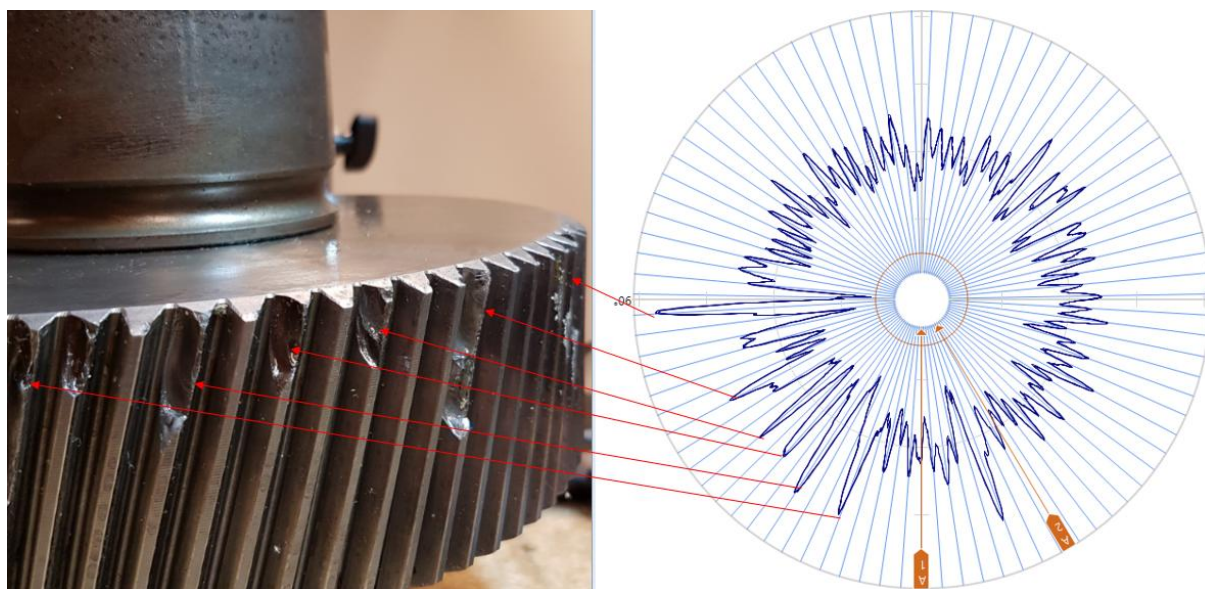
Comme les roulements s'usaient, les engrenages ne s'engrénent plus comme prévu et ont donc été endommagés — voir les images 3 et 4 ci-dessous. Sur l'image 3, il est possible d'observer les dommages sur les engrenages du premier arbre intermédiaire, représentés dans le graphique circulaire.

**Img 3.** Arbre intermédiaire n°1 endommagé et graphique circulaire.

Lors d'un autre arrêt planifié, quatre mois plus tard, de nouveaux engrenages ont été installés, ce qui a permis aux niveaux de vibration de revenir à un niveau normal.

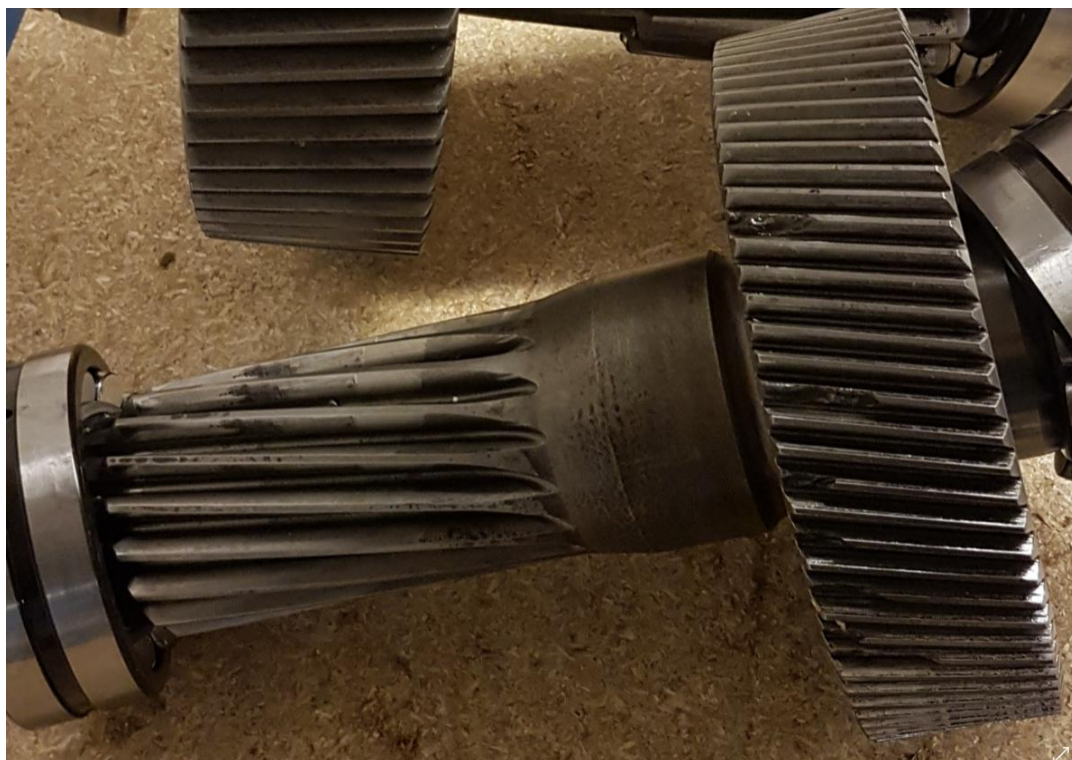
**Img 4.** Arbre intermédiaire n°1 endommagé.

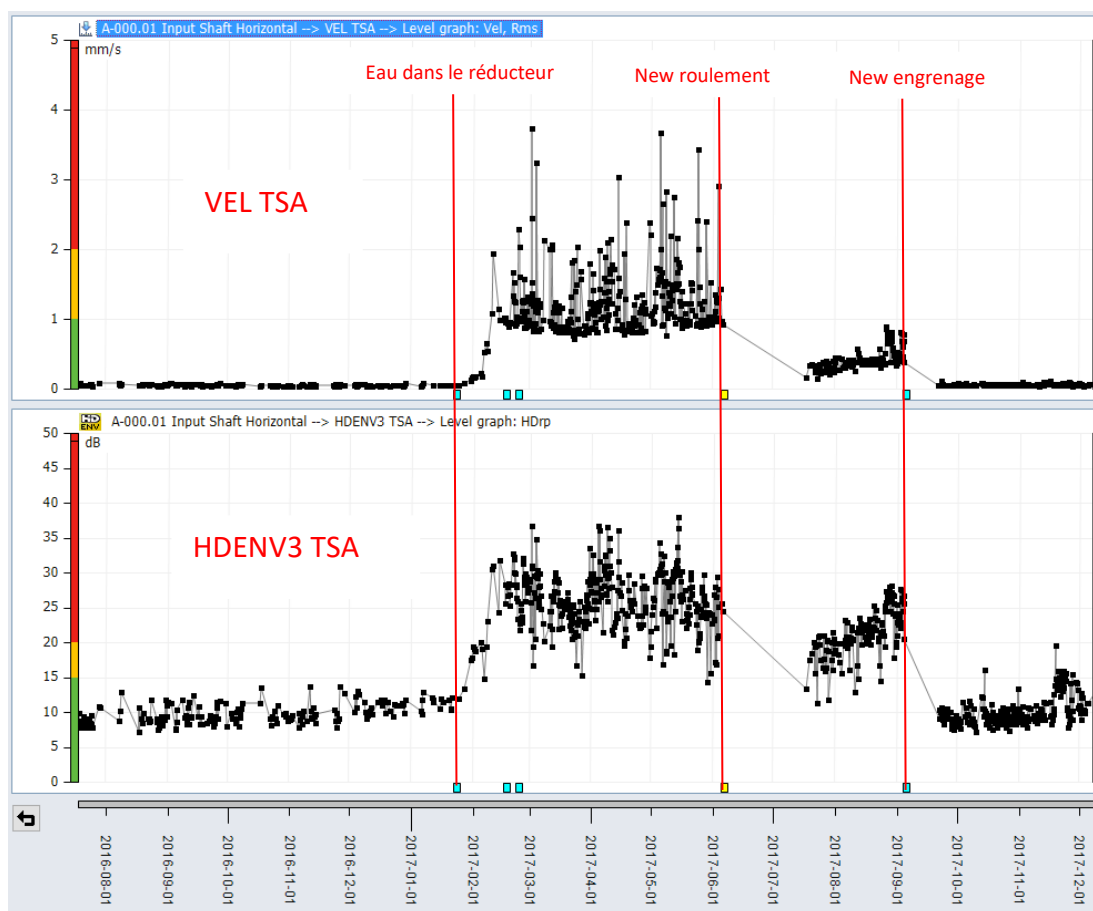
Les mesures de l'arbre d'entrée ont montré sensiblement la même chose que celles relevées sur l'arbre intermédiaire. Les engrenages endommagés sont visibles sur les images 5 et 6.

**Fig. 10** Mesures de l'arbre d'entrée.

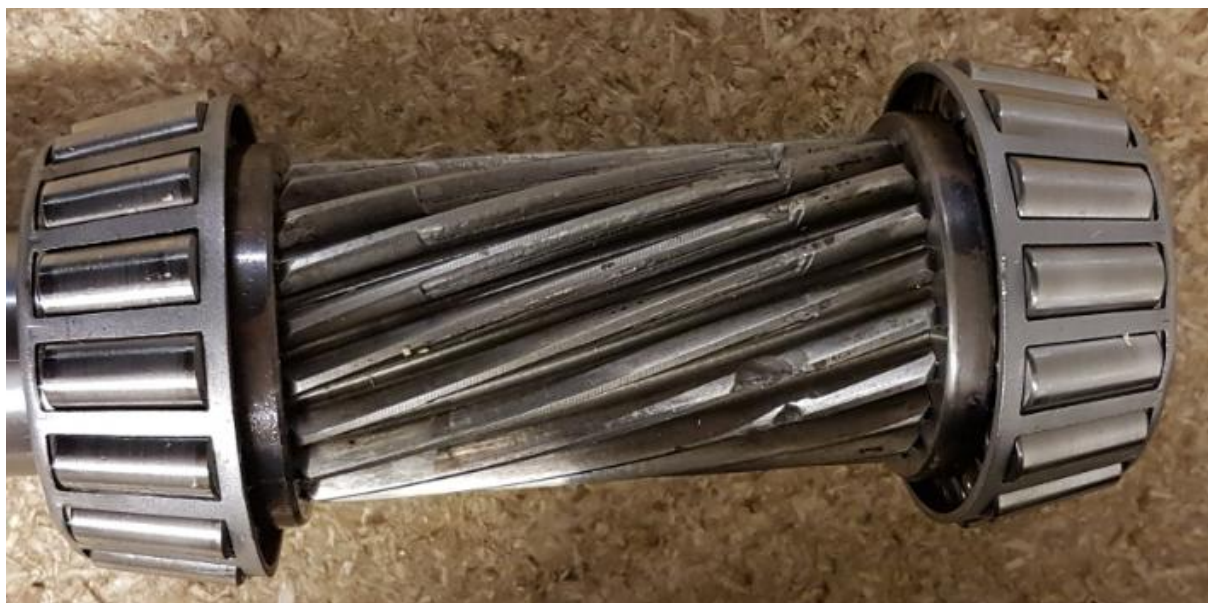
*Img. 5 Engrenage de l'arbre d'entrée endommagé.*

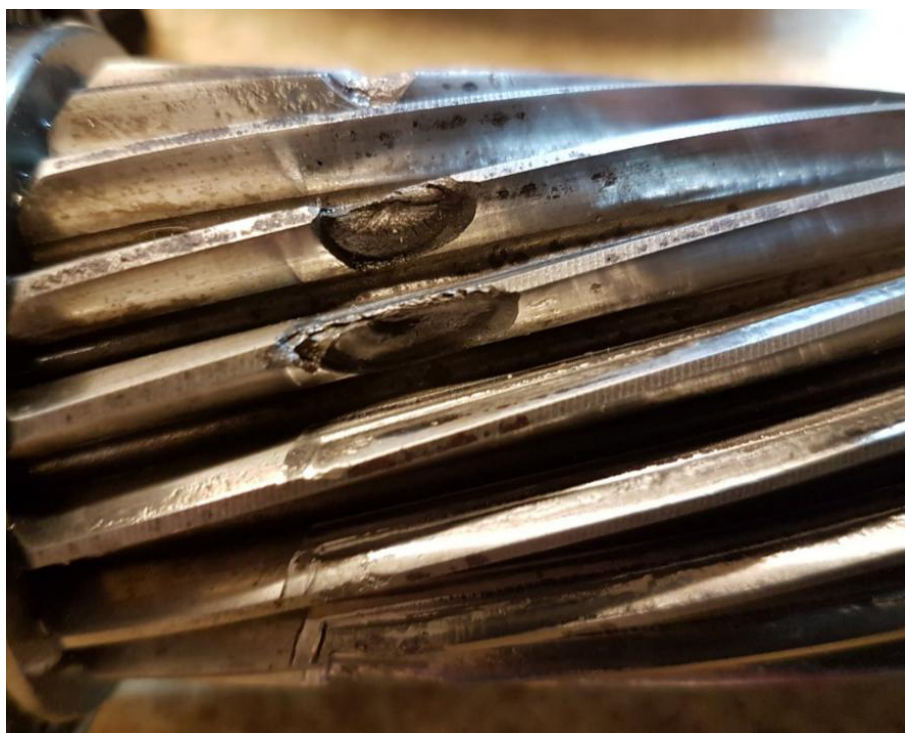
*Img. 6 Engrenage de l'arbre d'entrée endommagé.*

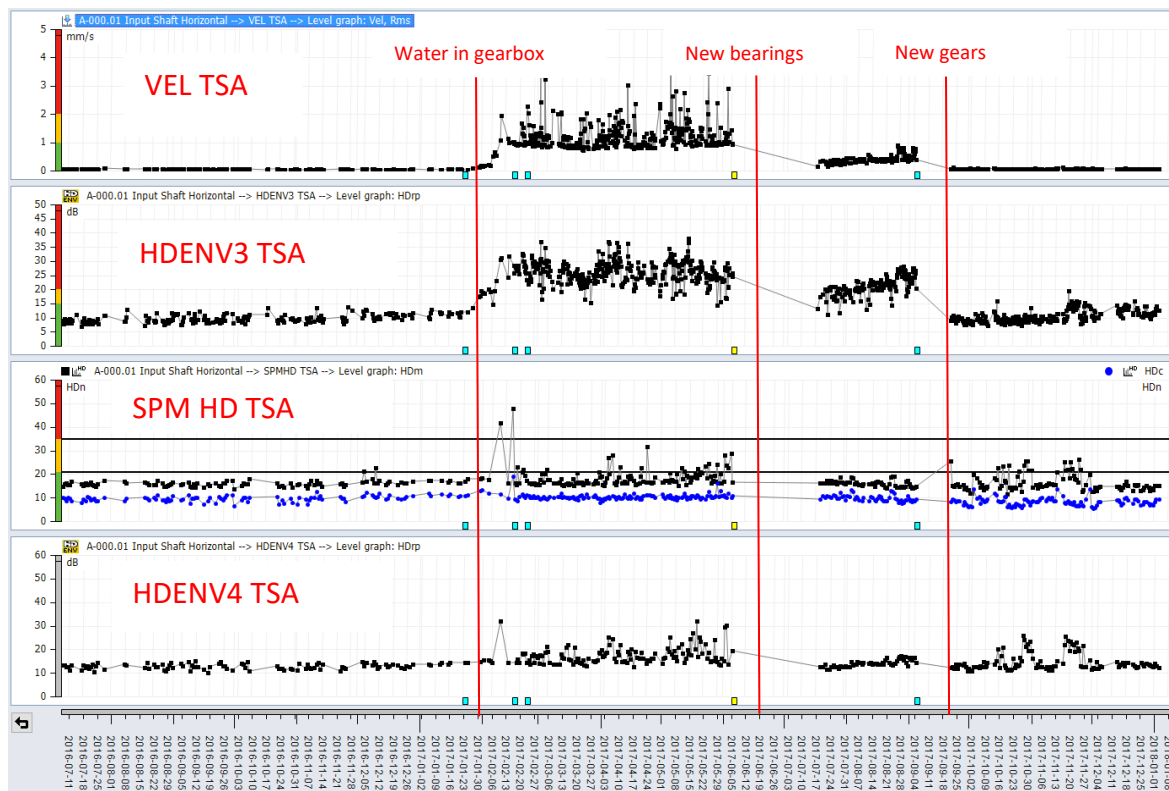
La comparaison des différentes affectations TSA est intéressante. La figure 11 ci-dessous présente toutes les affectations TSA de l'arbre d'entrée, et il est clair que seules les affectations de mesure TSA en VEL TSA et HD ENV, filtre 3, réagissent à ce dommage sur l'engrenage.

**Fig. 11** Seulement VEL TSA and HD ENV, Filtre 3 TSA indiquent le dommage sur l'engrenage.

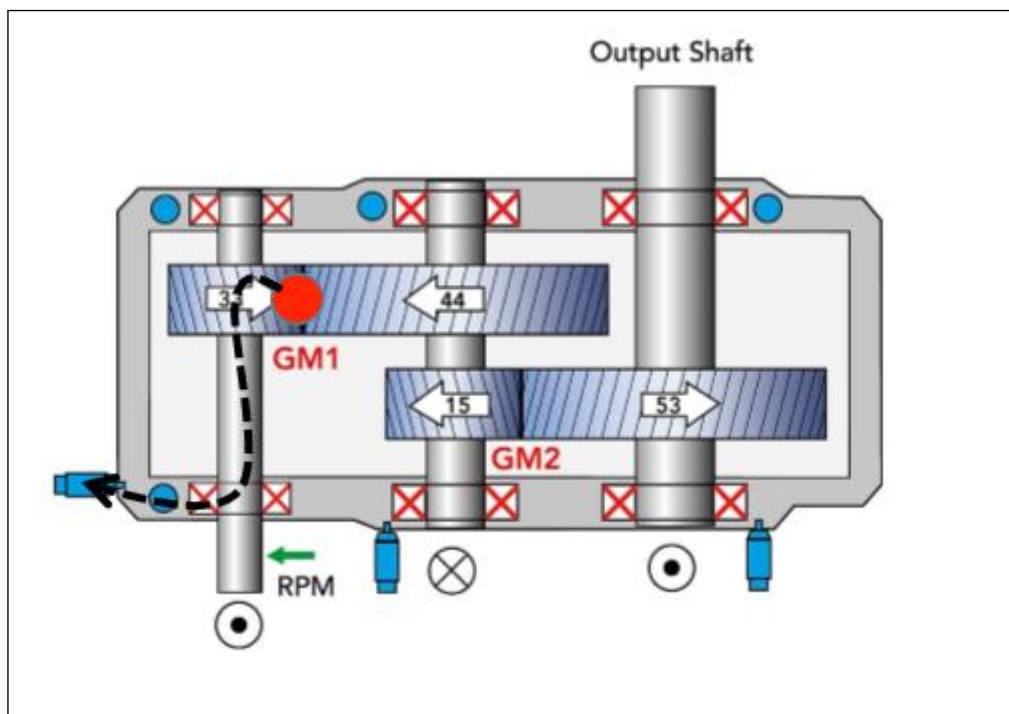
La raison de ce comportement est visible dans la figure 12. Les signaux haute fréquence – provenant du dommage sur l'engrenage et mesurés avec SPM HD et HD ENV, filtre 4 – sont atténués à chaque interface de matériau dans les roulements.

**Fig. 12** Seulement VEL TSA and HD ENV, Filter 3 with TSA indiquent le dommage sur l'engrenage...

Les résultats de cette étude de cas montrent que la technologie HD ENV est idéale pour détecter les problèmes d'engrenage tels que les défauts d'engrènement, tandis que SPM HD fonctionne très bien pour surveiller l'état des roulements et de la lubrification.
