# Déséquilibre du ventilateur

Détecté avec

## le capteur sans fil Airius

Novembre 2023

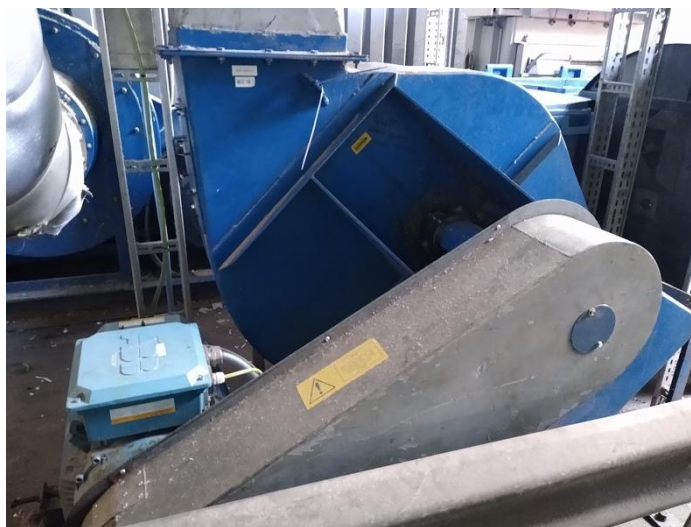
*Image 1 Le ventilateur*

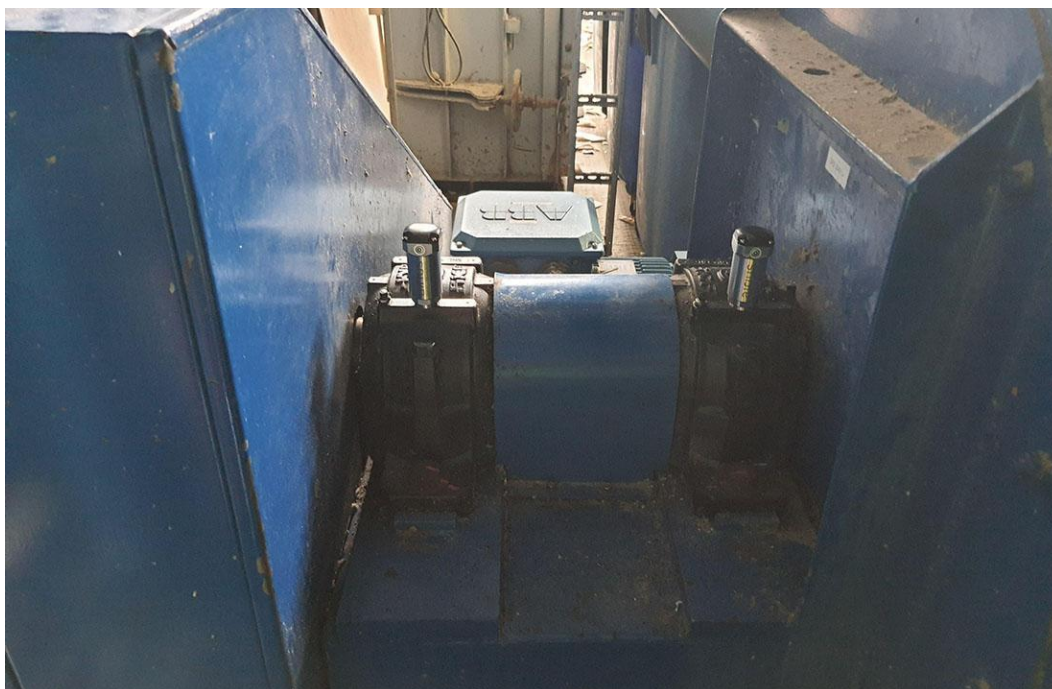
Les capteurs transmettent les données de vibration via WiFi sur le réseau WLAN de l'usine vers un serveur virtuel situé sur le réseau de l'entreprise, sur lequel est installé le logiciel d'analyse et de diagnostic Condmaster Ruby. Les capteurs Airius ont été installés en collant les pieds de fixation sur les paliers du ventilateur.

**Image 3** Les capteurs Airius sont installés sur les paliers du roulement.

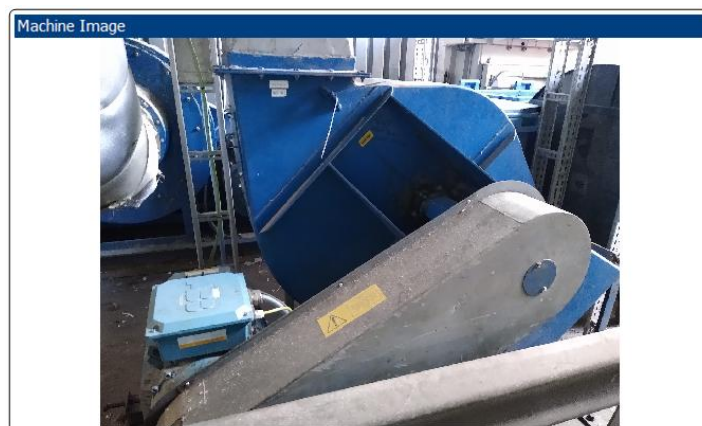
**Image 12** Le ventilateur.

**Action effectuée** : isoler la protection qui frottait contre l'arbre du ventilateur, ce qui générerait probablement des lectures erronées.
