# Etude de cas Airius: Dommage à la couronne dentée D'un Broyeur à boulet

***SPM Instrument Bulgaria EOOD***

Mars 2023

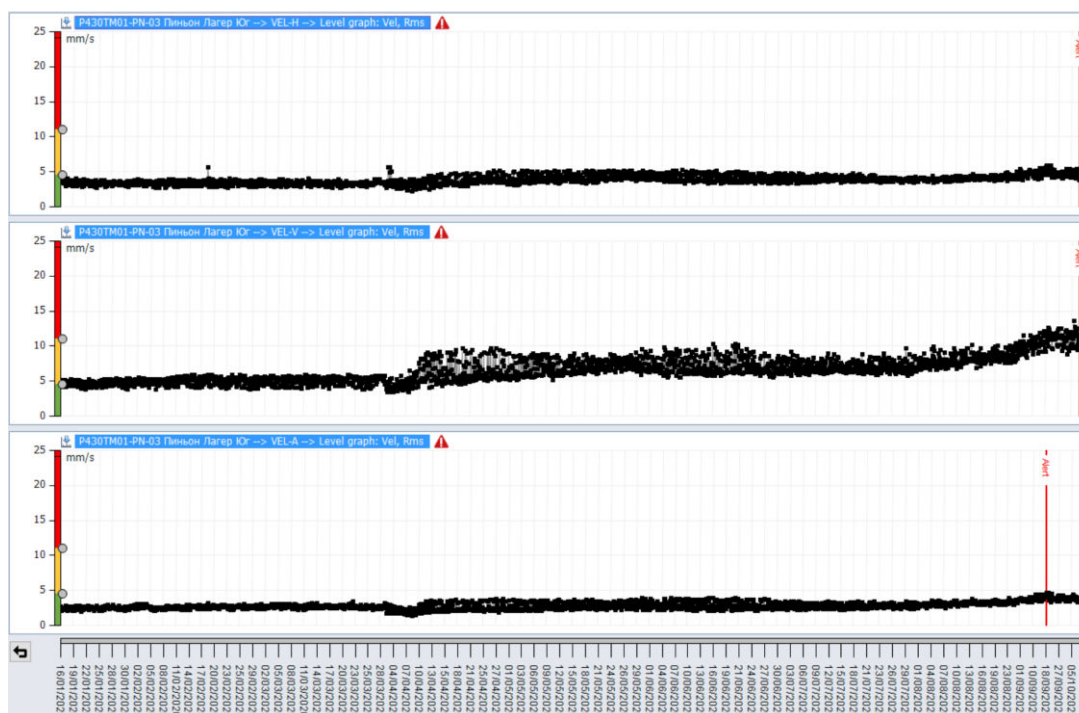
Point de mesure P430TM01-PN-03 – Palier de pignon Sud

Les mesures présentées dans cette étude de cas ont été collectées du 17 janvier 2020 au 7 octobre 2020. Début avril 2020, la tendance de la vitesse vibratoire a presque doublé en amplitude, passant de 5,5 mm/s à 9,2 mm/s. La vitesse est restée stable au cours des quatre mois suivants avec une tendance régulière. À partir du début août 2020, la vitesse a recommencé à augmenter, atteignant 21,5 mm/s le 11 octobre 2020.

**Image 1** Graphique de tendance VEL sur trois axes – horizontal, vertical et axial, de janvier 2020 à octobre 2020.
